סיפור אירוע – חקירת זיוף של אופנוע

רס"ם יאיר עדיקה, רס"ר אבינועם אליה, רפ"ק ליאור נדיבי
מחוז ירושלים/מרחב ציון/מחלק זיהוי

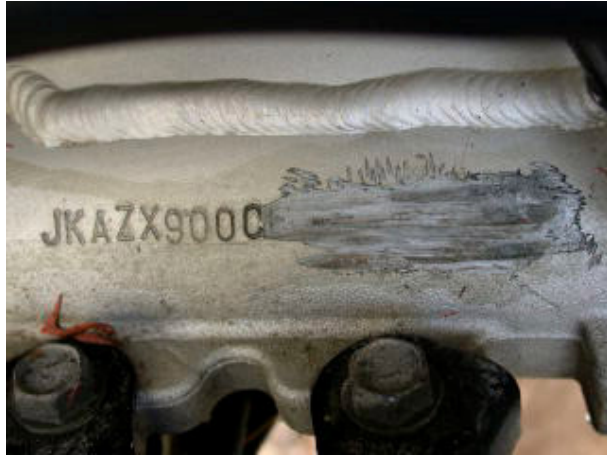
בבדיקה חזותית של האופנוע נמצא כי המספרים הסיפוריים, המהווים חלק ממספרי השלדה והמנוע, הושחתו, באמצעות השחזה עמוקה, באופן שמונע את שחזורם. (תמונות מספר 2 ו-3) אופן השחתה זה, שאינו מאפשר הטבעת מספרים חדשים מזויפים על גבי מיקום המספרים המקוריים, העלה את חשדם הראשוני של מומחי זיופי הרכב, היות שהוא הצביע על רצון למנוע כל אפשרות לזיהוי האופנוע ובמיוחד לאור זאת שאינו אופייני למקרים דומים של גניבת כלי רכב. במהלך בדיקה של היסטורית האופנוע, נמצא ע"י חוקר, ממחלק רכוש ציון, כי בתיק הגניבה הנ"ל היו מעורבים שני חשודים קטינים, אשר אותרו, נחקרו והודו בגניבת האופנוע.

תמונה מספר 2 – שרידי הטבעת המסט"ב על השלדה

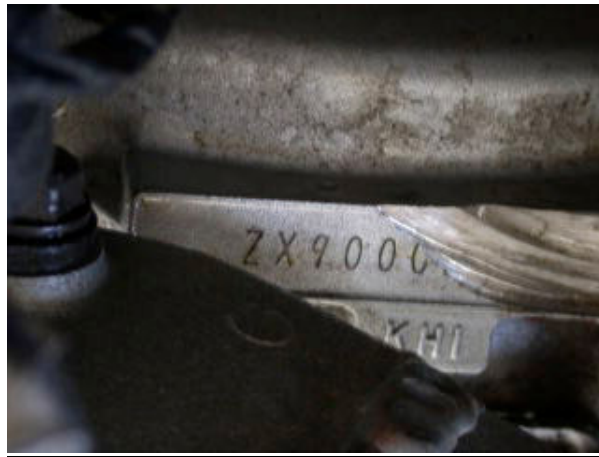
תמונה מספר 3 – שרידי הטבעת המסט"ב על המנוע

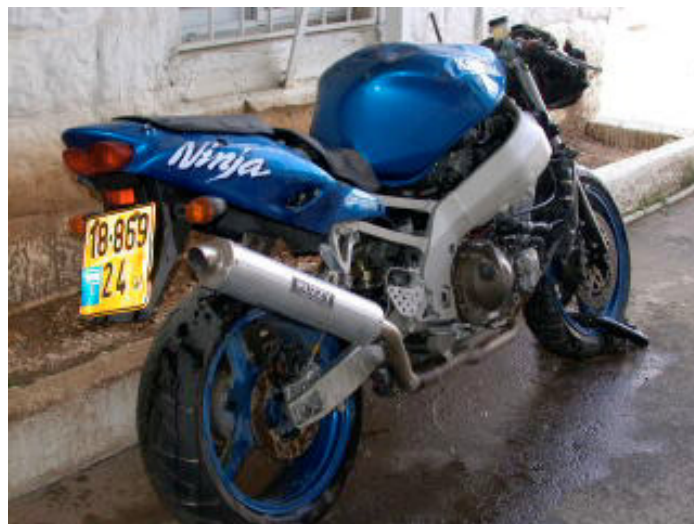
כאשר התקבלו תמונות האופנוע, הגנוב מתל-אביב, לא נראה תחילה דמיון ביניהן לבין האופנוע שנמצא בבדיקה (תמונה מספר 4), היות שמהאחרון הוסרו חלקי פלסטיק רבים, ששינו את חזותו. סריקה מעמיקה וחיפוש אחר פרטים מזהים, העלו נתון ייחודי והוא מיקומן של משקולות איזון הגלגלים ביחס לפיית הניפוח (ונטיל). מדידת זווית ממוחשבת (תמונות מספר 5 ו-6), שבוצעה בעזרת מעבדת הצילום של מז"פ, הראתה כי הנתונים, של האופנוע הנבדק ושל האופנוע הגנוב מתל-אביב, דומים וכי קיים הפרש, של מעלות בודדות, בין המדידות. הפרש זה ניתן להסבר בסטיית המדידה.

תמונה מספר 4- האופנוע שנבדק במחלק זיהוי ציון

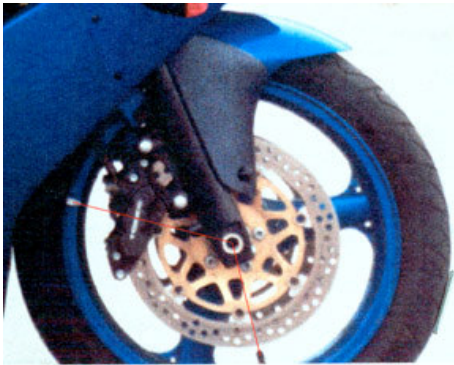
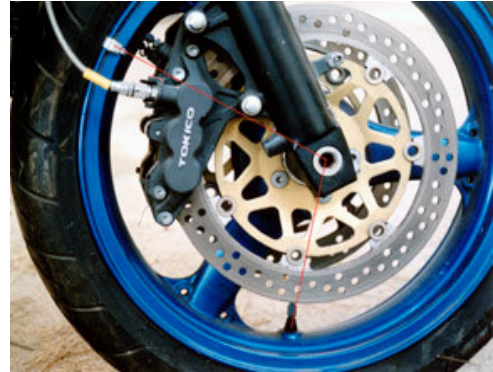
תמונות מספר 5 ו-6 – השוואת זוויות בין משקולת איזון ופיית ניפוח הצמיג

מימין – גלגל האופנוע הנבדק משמאל – גלגל האופנוע הגנוב מתל-אביב
 שים לב לדמיון בין הזוויות

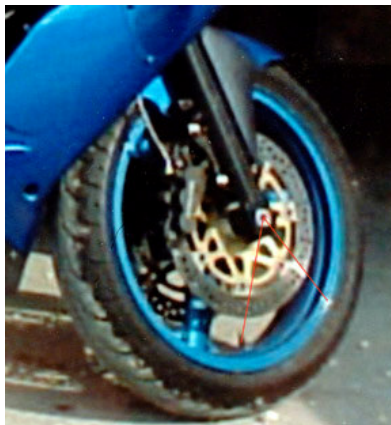
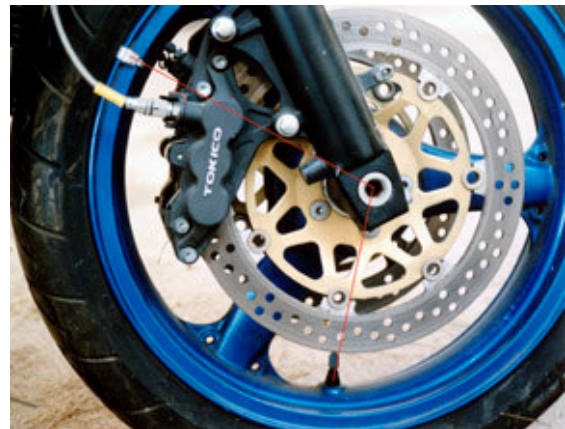
התמונות שהעביר דווקא הראו על חוסר התאמה בין האופנוע המצולם בהן לאופנוע הנבדק. בבדיקת הזווית, של משקולות האיזון ביחס לפיית הניפוח, נמצא הפרש ניכר, ביחס של סדר גודל, בין גלגלי האופנוע הנבדק וגלגלי האופנוע המצולם של מביא האופנוע. (תמונות מספר 7 ו-8)

תמונות מספר 7 ו-8 – השוואת זוויות בין משקולת איזון ופיית ניפוח הצמיג

מימין – גלגל האופנוע הנבדק משמאל – גלגל האופנוע הגנוב ממבשרת
 שים לב להבדל הניכר בין הזוויות
