סיפור אירוע – חקירת זיוף של אופנוע

רס"ם יאיר עדיקה, רס"ר אבינועם אליה, רפ"ק ליאור נדיבי
מחוז ירושלים/מרחב ציון/מחלק זיהוי

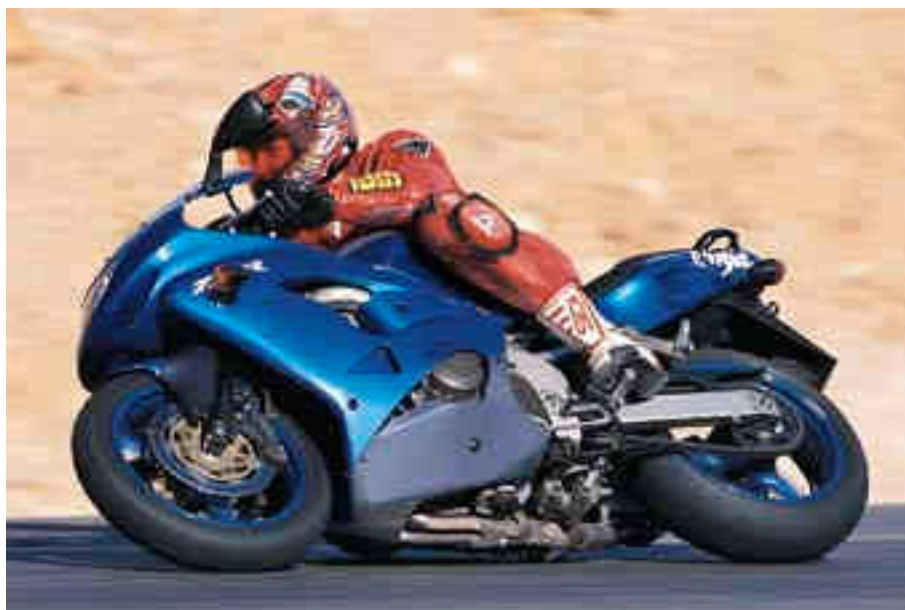
בתאריך 1/7/01 הגיע אזרח, אל מחלק זיהוי ציון, עם אופנוע תוצרת חברת "קוואסאקי", דגם "נינג'יה" עם מנוע בנפח 900 סמ"ק, מספר רישוי 18-869-24, בצבע כחול. (תמונה מס' 1). יש לציין כי מדובר באופנוע יקר ערך, כ-80,000 ש"ח בהיותו חדש ובמקרה שלנו כ-70,000 ש"ח.

תמונה מספר 1 – אופנוע "קוואסאקי" דגם "נינג'ה" מנוע 900 סמ"ק
